## Proyectos Obras y Peritajes Eléctricos S.A. de C.V.

# REVISIÓN DE INSTALACIÓN ELÉCTRICA PARA LINDO MAR RESORT - JACUZZI

**CLIENTE:** LIC. ROBERTO CHÁVEZ  
**UBICACION:** PUERTO VALLARTA, JAL.  
**FECHA:** 19 DE FEBRERO 2021

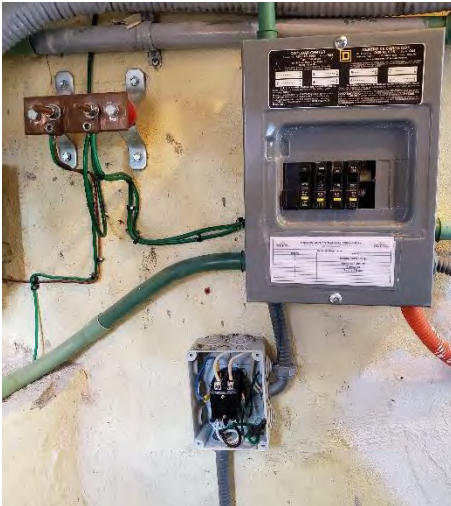
### 2.1.1 CENTRO DE CARGA GENERAL

MEDICIÓN DE VOLTAJES INICIALES	
(V) L1-N =	121.0
(V) L2-N =	127.0
(V) L1-L2 =	215.0

MEDICIÓN DE CORRIENTE	
(A) L1 =	7.7
(A) L2 =	16.8

Cuenta con un centro de carga QO816L100F con cuatro interruptores termomagnéticos con detección de falla a tierra. Tres de estos interruptores son de 15A y un interruptor de 20A. El centro de carga es alimentado por conductores del calibre 8 AWG, el sistema de tierra utiliza el mismo calibre del conductor.

- Todos los interruptores son termomagnéticos con detección de falla a tierra de la misma ampacidad. (Sección 680-40)
- Existe una varilla de cobre para garantizar que el propio sistema falla a tierra se encuentre debidamente aterrizado. (Sección 680-6)
- Existe un directorio de circuitos en tableros. Cada circuito esta de forma legible con su propósito o uso específico, evidente y claro (Sección 408-4 a).

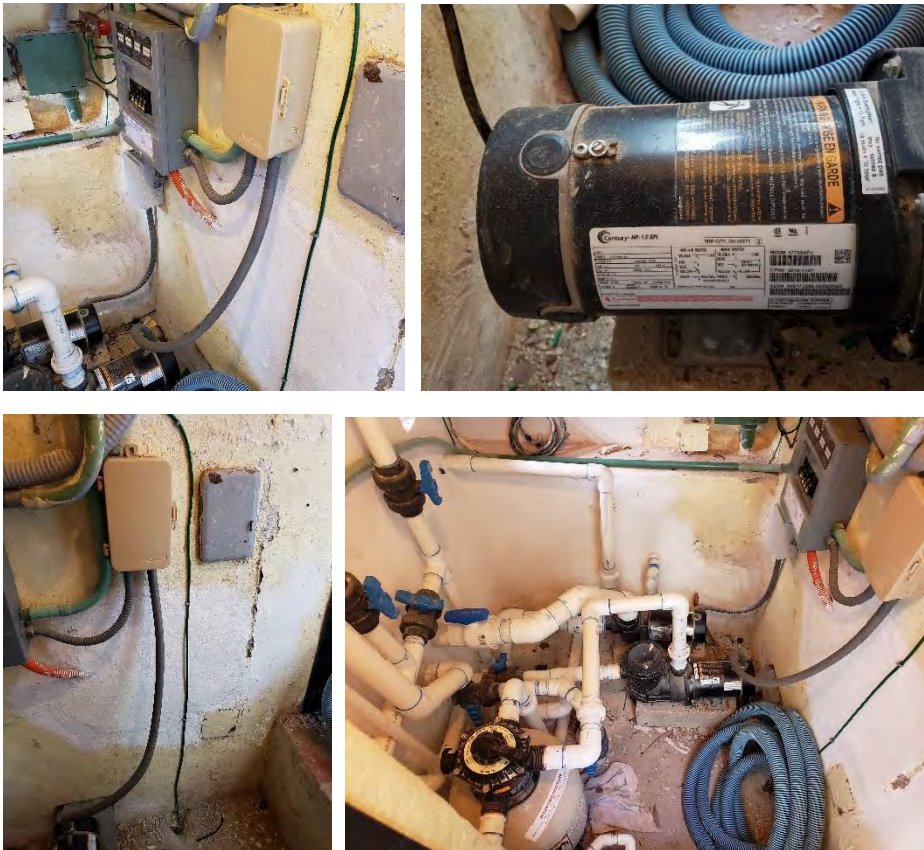
### 2.1.2 EQUIPOS

Se tienen instaladas 2 bombas de 1 HP para el suministro del jacuzzi. También cuenta con 2 luminarias para el jacuzzi y un contacto.

- Los motores cuentan con una tubería flexible liquidtight para cada uno de ellos, esto garantiza una mayor seguridad en la instalación. (Sección 680-21a)
- Los motores se encuentran debidamente conectados al sistema con falla a tierra. (Sección 680-21)

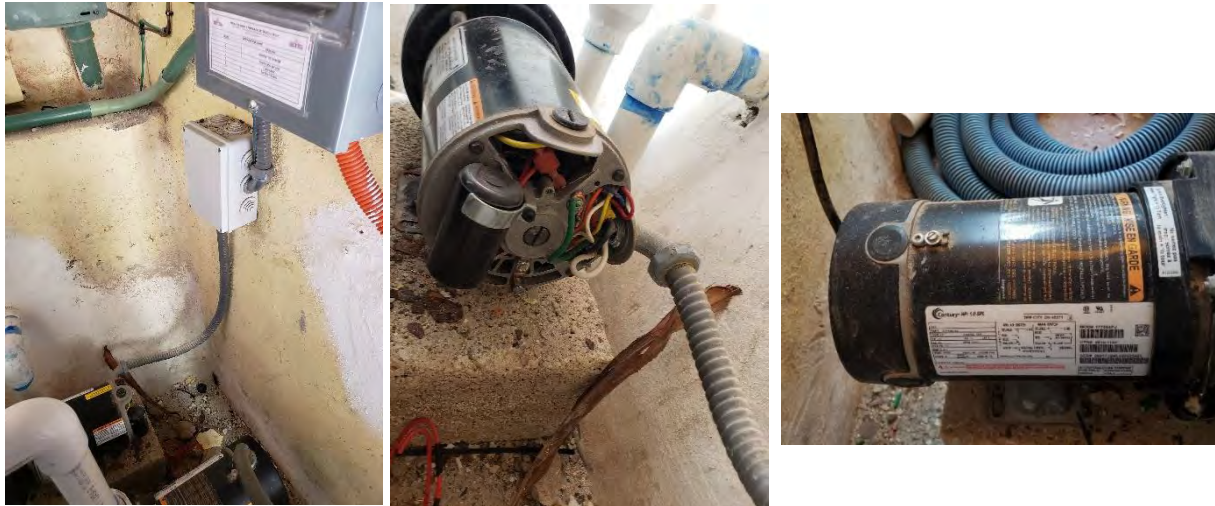
### 2.1.3 UNIÓN DE TODAS LAS BOMBAS

Se cuenta con 2 bombas instaladas de 1HP, cada una de las bombas se encuentran aterrizadas al mismo sistema de tierras que se tiene instalado por medio de un conductor de calibre #8.

- Los motores se encuentran debidamente conectados al sistema con falla a tierra.  
(Sección 680-21)

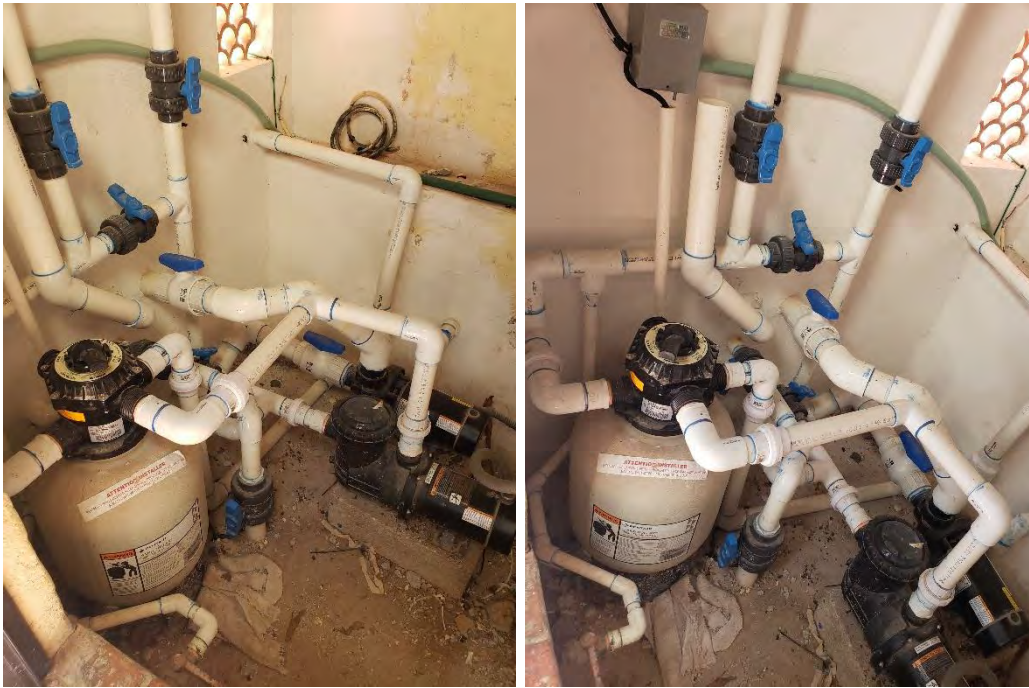
### 2.1.4 ACCESORIO DE UNIÓN DE AGUA CONECTADO A LA TUBERÍA FRONTAL

Se observa la unión de cada una de estas bombas conectados al sistema de agua con la tubería adecuada y los accesorios correctos.

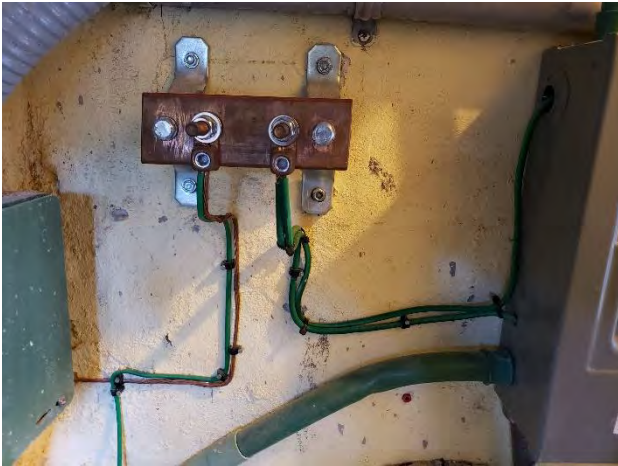
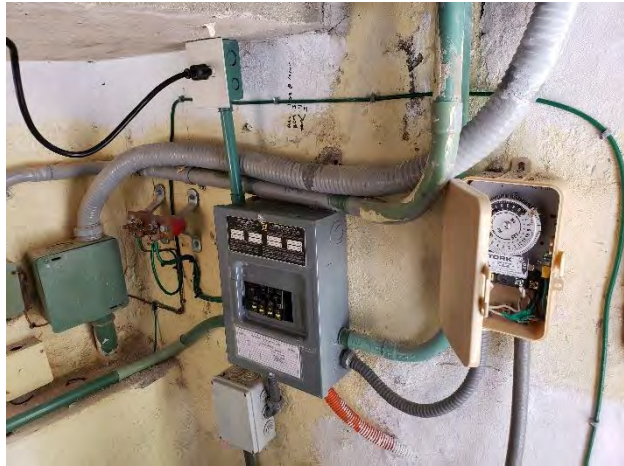
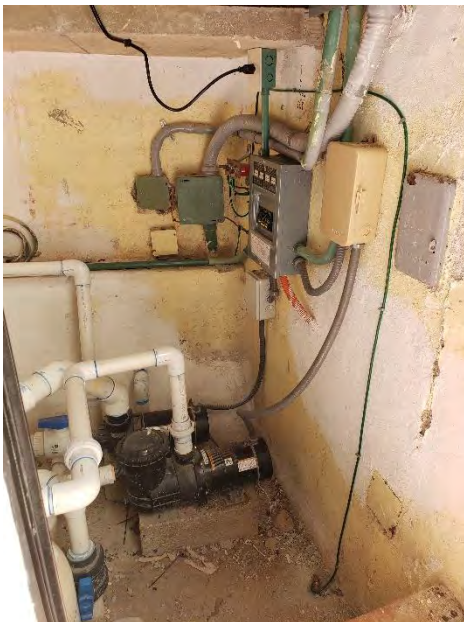
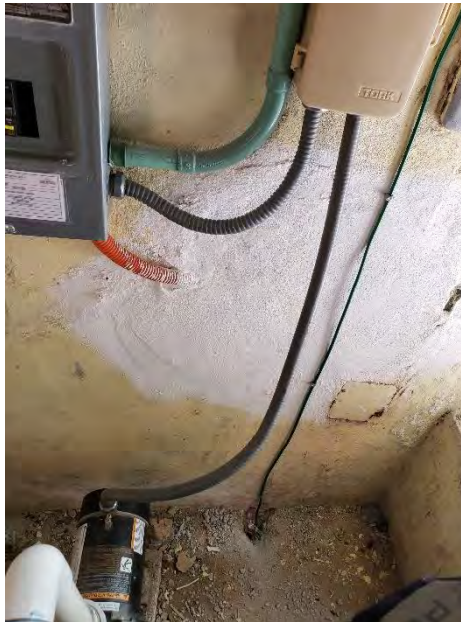
### 2.1.5 ORIGEN DEL SISTEMA DE TIERRA DE UNIÓN

Todo el equipo eléctrico se encuentra debidamente conectado al sistema de puesta a tierra.

- Existe una varilla de cobre para garantizar que el propio sistema falla a tierra se encuentre debidamente aterrizado. (Sección 680-6)
- Todo el equipo eléctrico se encuentra debidamente conectado al sistema de puesta a tierra. (Sección 680-6)
- Los motores se encuentran debidamente conectados al sistema con falla a tierra. (Sección 680-21)
- Los contactos se encuentran conectados al sistema con falla a tierra. (Sección 680-22)

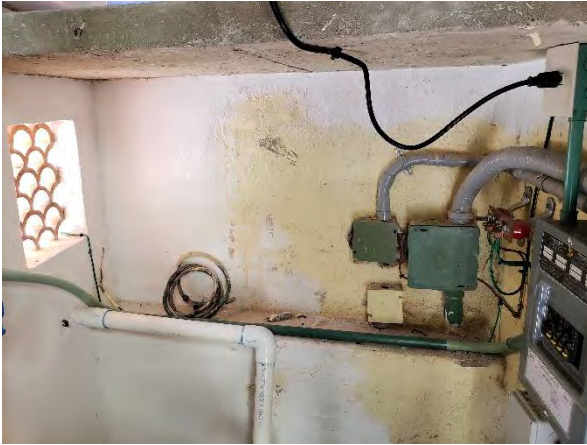
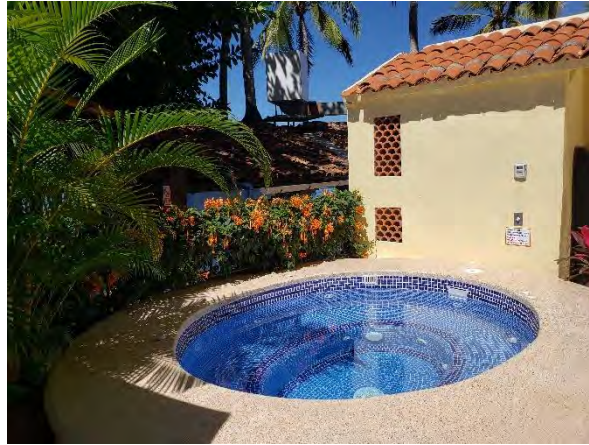
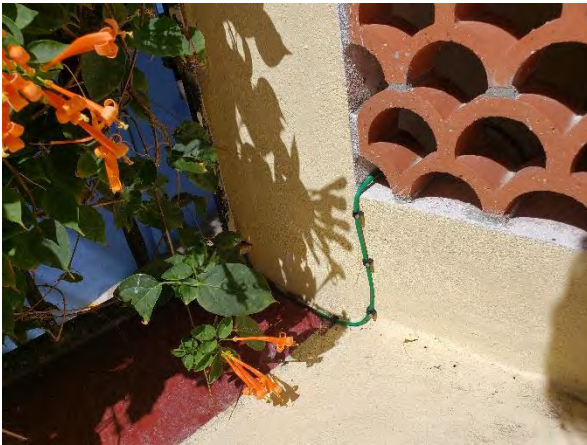
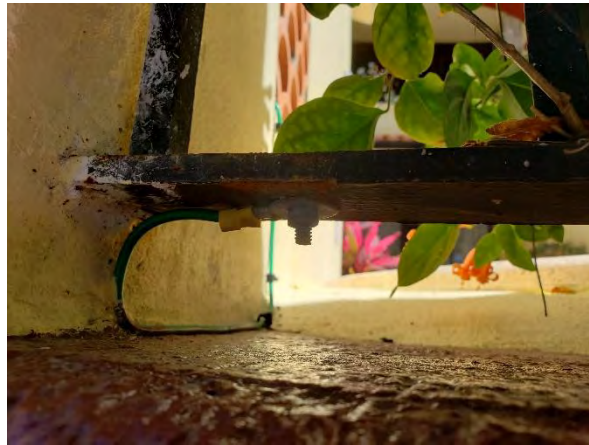
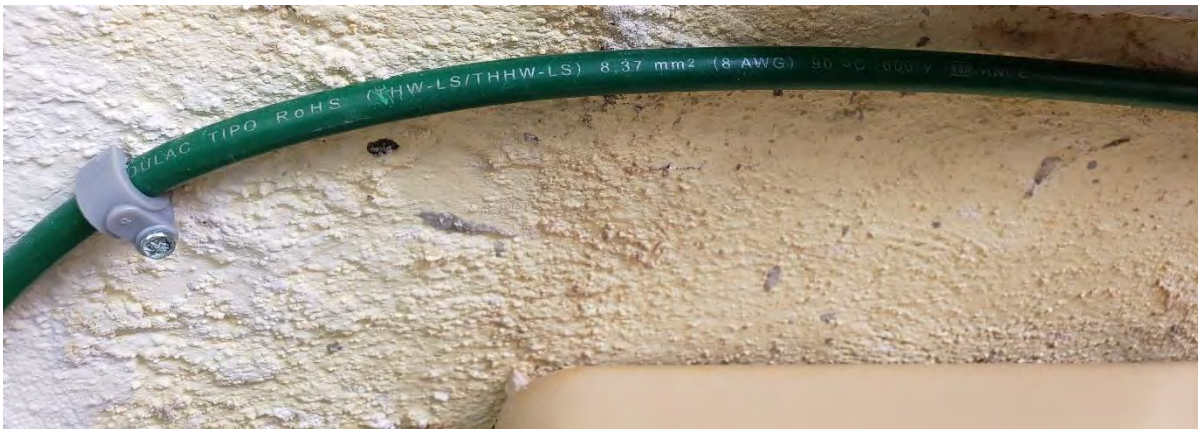
### 2.1.6 UNIÓN DEL BARANDAL CON EL SISTEMA DE TIERRA

El sistema de tierra se encuentra conectado a todos los equipos y también a las estructuras que se encuentran alrededor del jacuzzi, en este cuenta con un puente de unión equipotencial al barandal por medio de un conductor del calibre #8.

- Existe una varilla de cobre para garantizar que el propio sistema falla a tierra se encuentre debidamente aterrizado. (Sección 680-6)
- La caja de empalme esta conectado al sistema de falla a tierra y cumple con la distancia necesaria. (Sección 680-24)
- Se unieron los barandales que se encontraban dentro del perímetro establecido (90cm) en la norma por medio de un conductor de calibre #8, este conductor forma un puente de unión equipotencial con el sistema de falla a tierra. (Sección 680-26)

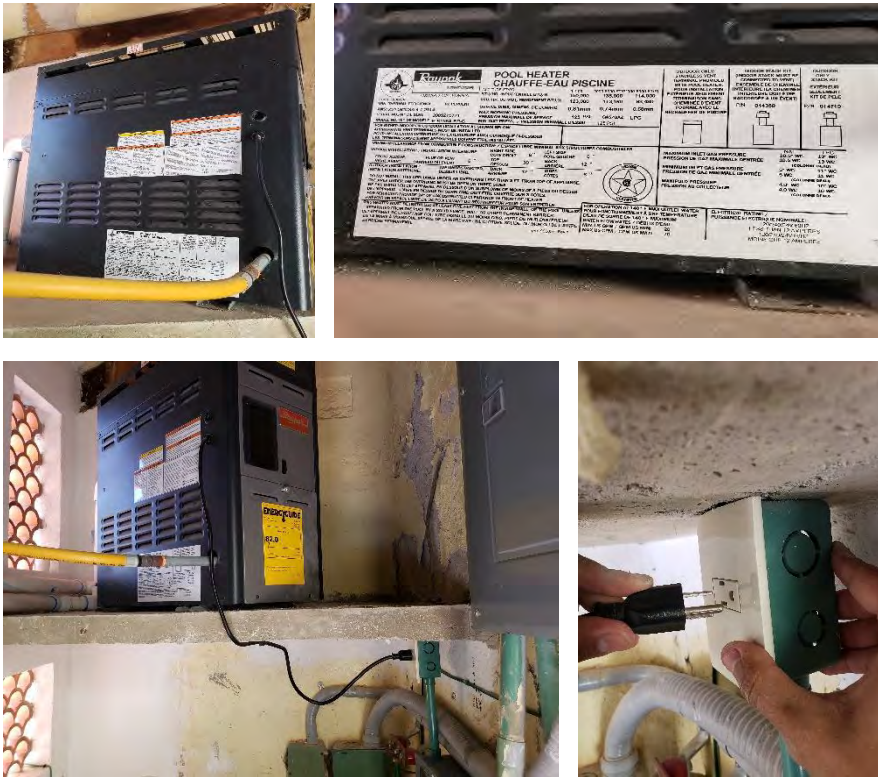
## 2.1.7 CALENTADOR

El jacuzzi 1 cuenta con un calentador de alberca, se anexa la imagen de su placa de datos arriba. El calentador de alberca esta conectado a un contacto que cuenta con su clavija de falla a tierra, este contacto se encuentra aterrizado al sistema de falla a tierra y que a su vez cuenta con su interruptor termomagnético con detección de falla a tierra.

- El contacto se encuentra ubicado a la distancia correcta. (Sección 680-22(b)(1))
- El contacto se encuentra conectado al sistema de falla a tierra y cuenta con su interruptor termomagnético con detección de falla a tierra. (Sección 680-22(a))

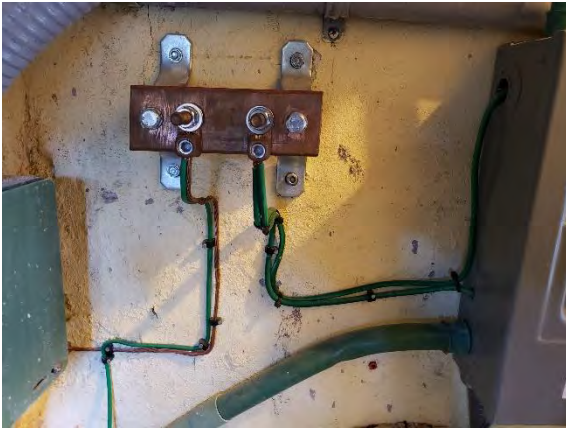
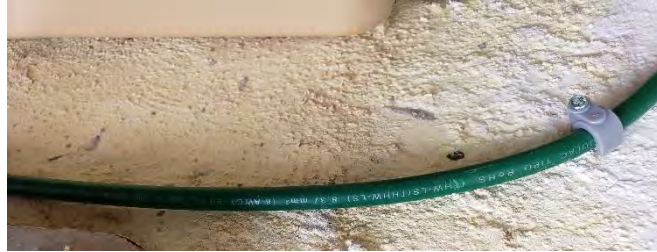
### 2.1.8 CALIBRE # 8 PARA LA UNIÓN DEL SISTEMA DE TIERRA

El sistema de tierra cuenta con cable desnudo que va directamente al sistema de falla a tierra del complejo y cuenta con cable del calibre #8 que va conectado a una varilla de cobre para garantizar que esté debidamente aterrizado.

- Existe una varilla de cobre para garantizar que el propio sistema falla a tierra se encuentre debidamente aterrizado. (Sección 680-6)
- Como puente de unión se esta utilizando conductor de calibre #8. (Sección 680-26)

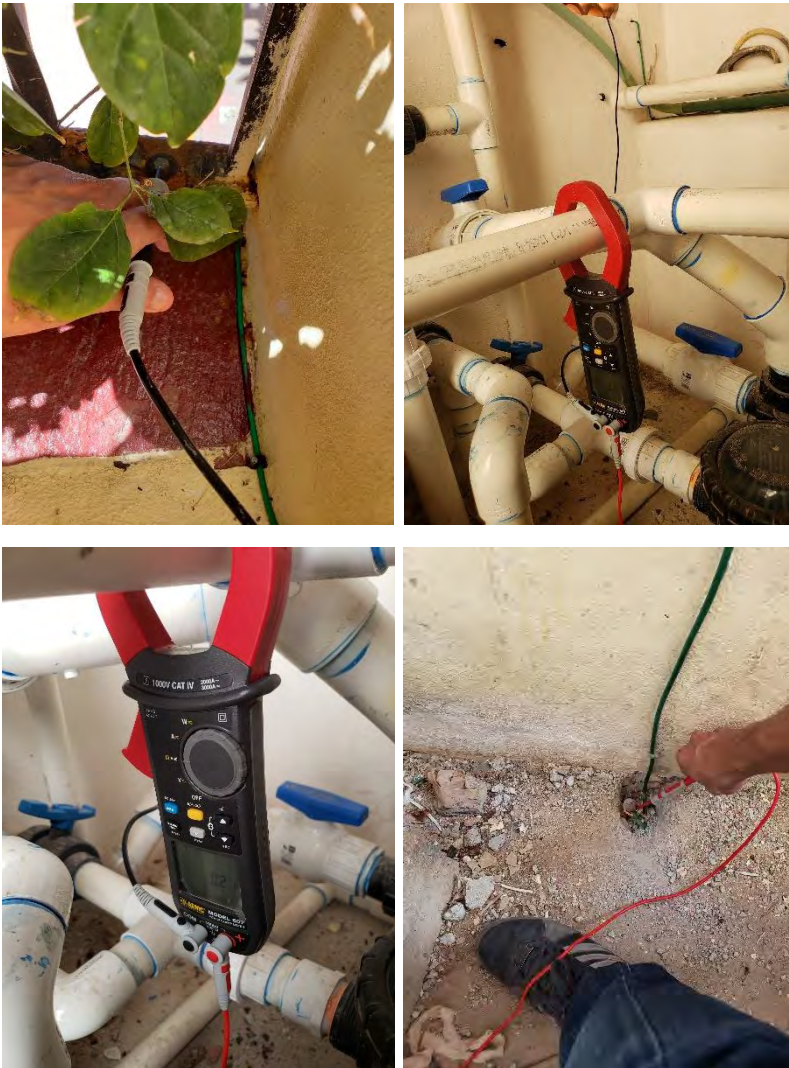
### 2.1.9 TEST DE CONTINUIDAD

Se realizó una prueba para medir continuidad entre el barandal que se encuentra en el área del jacuzzi y el sistema de tierra que se tiene, los resultados nos indicaron que si existe continuidad en el sistema y se encuentra aterrizado correctamente.

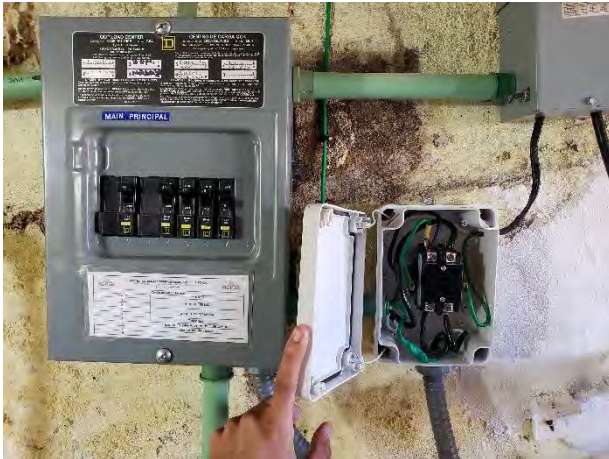
### 2.2.1 CENTRO DE CARGA GENERAL

MEDICIÓN DE VOLTAJES INICIALES	
(V) L1-N =	115
(V) L2-N =	122
(V) L1-L2 =	210

MEDICIÓN DE CORRIENTE	
(A) L1 =	15.6
(A) L2 =	25.0

Cuenta con un centro de carga QO816L100F con cinco interruptores termomagnéticos con detección de falla a tierra, dos interruptores termomagnéticos de 20A y tres interruptores termomagnéticos de 15A.

El centro de carga es alimentado por conductores del calibre 8 AWG, el sistema de tierra utiliza el mismo calibre del conductor.

- Los interruptores con los que cuenta este centro de carga son los adecuados, todos son interruptores termomagnéticos con detección de falla a tierra con la ampacidad adecuada. (Sección 680-40)
- Se tiene una varilla de cobre instalada para garantizar que el propio sistema falla a tierra se encuentre debidamente aterrizado. (Sección 680-6)

- Existe un directorio de circuitos en tableros. Cada circuito esta de forma legible con su propósito o uso específico, evidente y claro (Sección 408-4 a).

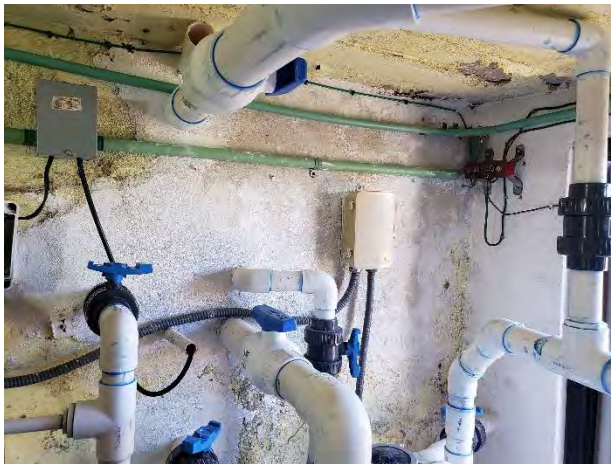
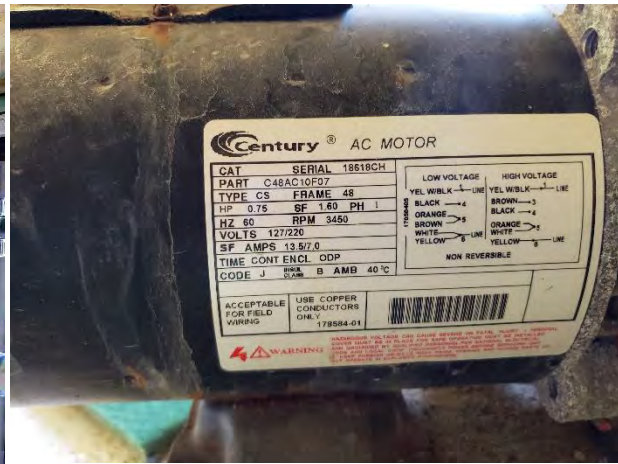
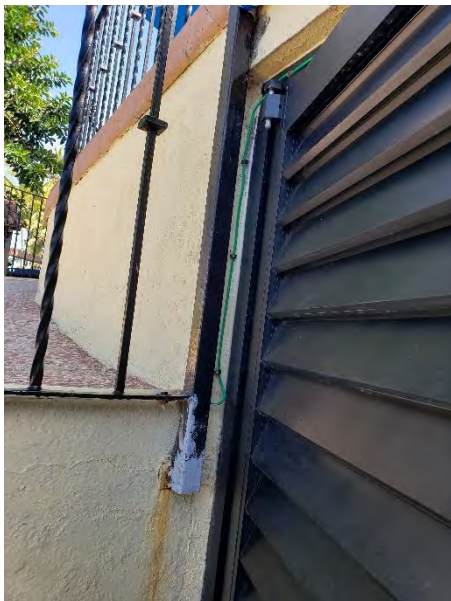
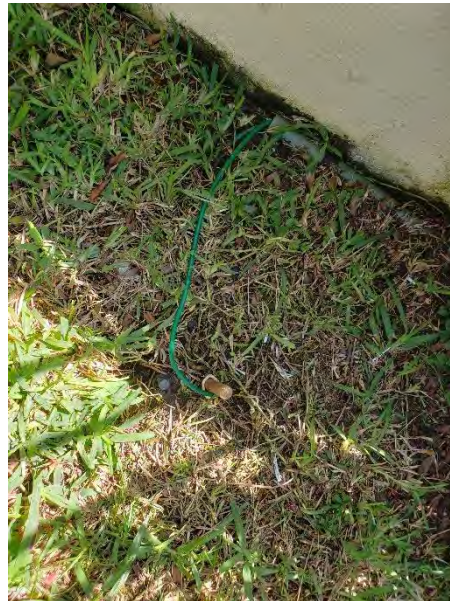
### 2.2.2 EQUIPOS

Se tienen instaladas 2 bombas de 0.75 HP para el suministro del jacuzzi. También cuenta con 2 luminarias para el jacuzzi, un contacto de servicio que es para el calentador y una bomba fuente para el alumbrado del jacuzzi.

- El conductor que alimenta a la luminaria de alberca se encuentra debidamente aterrizado y conectado a tierra. (Sección 680-22)
- Los motores cuentan con una tubería flexible liquid tight para cada uno de ellos, esto garantiza una mayor seguridad en la instalación. (Sección 680-21a)
- Los motores se encuentran debidamente conectados al sistema con falla a tierra. (Sección 680-21)

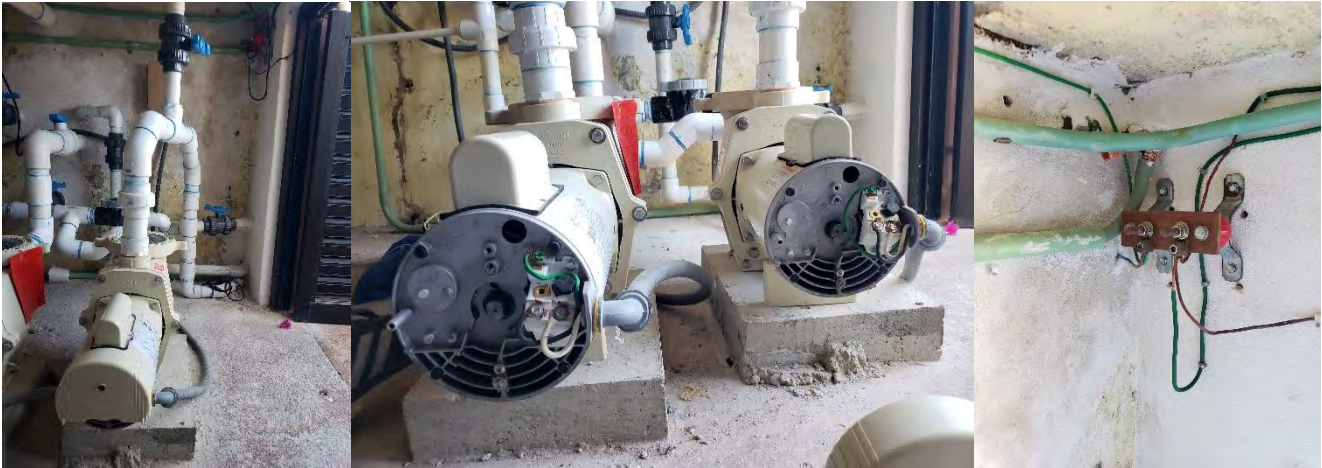
### 2.2.3 UNIÓN DE TODAS LAS BOMBAS

El jacuzzi 2 cuenta con 2 bombas de 0.75 HP, cada una de estas bombas se encuentran aterrizadas al mismo sistema de tierras. Las bombas cuentan con un conductor de calibre #8 para ser aterrizadas.

- Los motores se encuentran debidamente conectados al sistema con falla a tierra.  
(Sección 680-21)

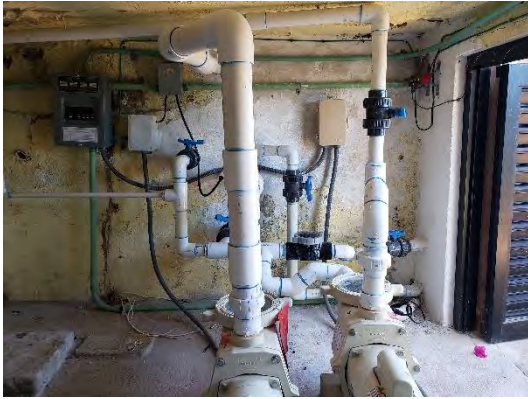
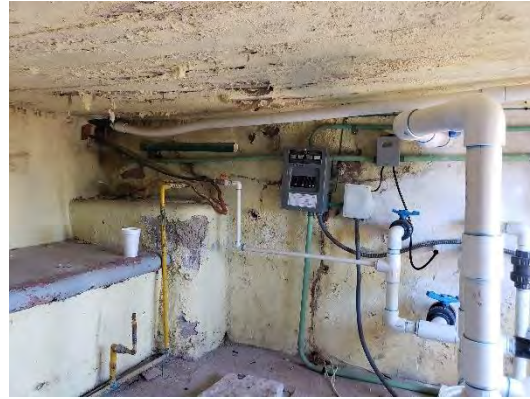
### 2.2.4 ACCESORIO DE UNIÓN DE AGUA CONECTADO A LA TUBERÍA FRONTAL

Cada una de las bombas esta conectado al sistema de agua por medio de la tubería adecuada y los accesorios correctos.

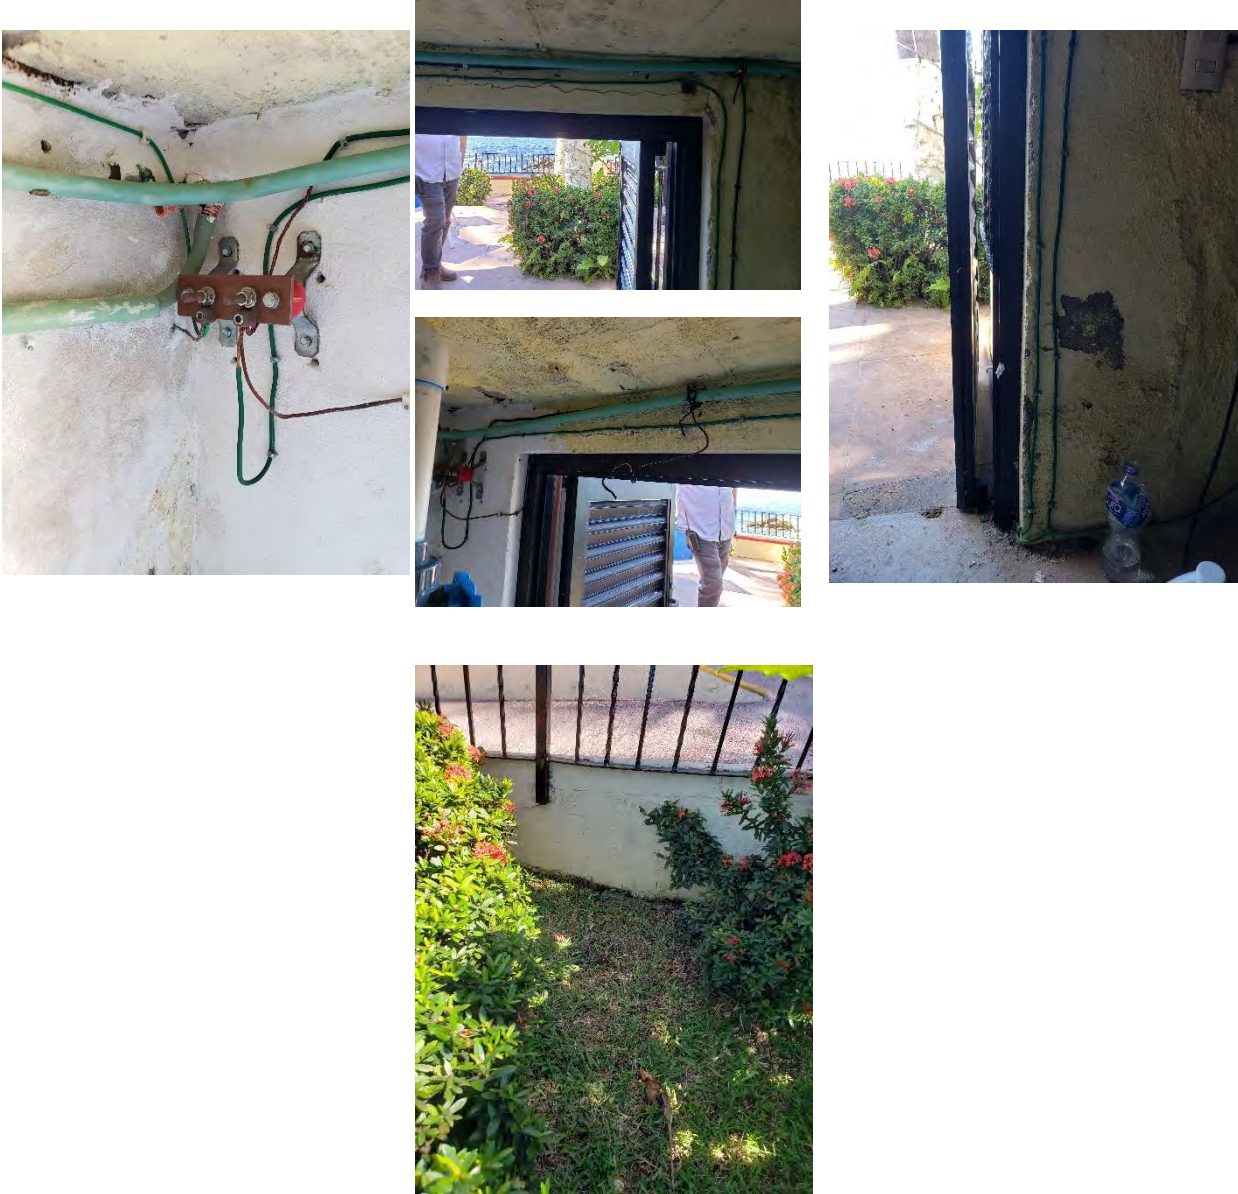
### 2.2.5 ORIGEN DEL SISTEMA DE TIERRA DE UNIÓN

Todo el equipo eléctrico se encuentra debidamente conectado al sistema de puesta a tierra del complejo Lindo Mar y además cuenta con una varilla de cobre que se encuentra de igual forma aterrizada.

- Existe una varilla de cobre para garantizar que el propio sistema falla a tierra se encuentre debidamente aterrizado. (Sección 680-6)
- Todo el equipo eléctrico se encuentra debidamente conectado al sistema de puesta a tierra. (Sección 680-6)
- Los motores se encuentran debidamente conectados al sistema con falla a tierra. (Sección 680-21)
- Los contactos se encuentran conectados al sistema con falla a tierra. (Sección 680-22)

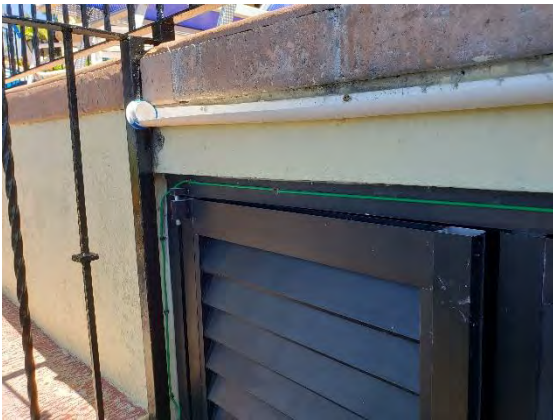
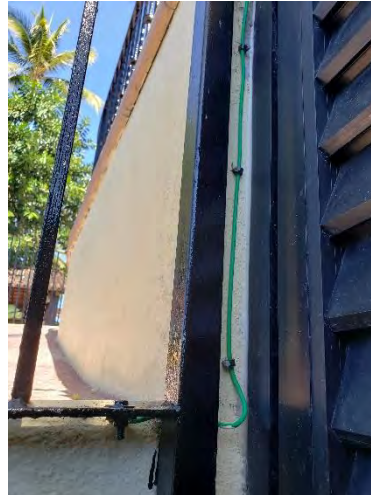
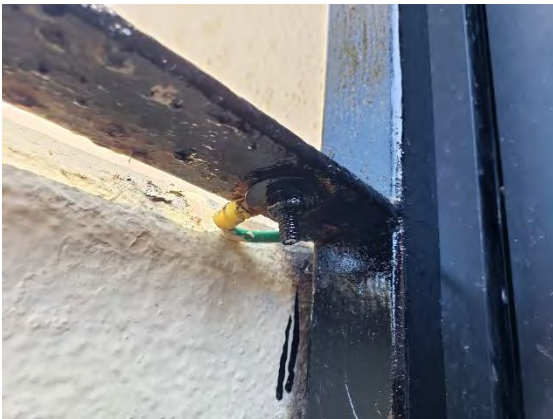
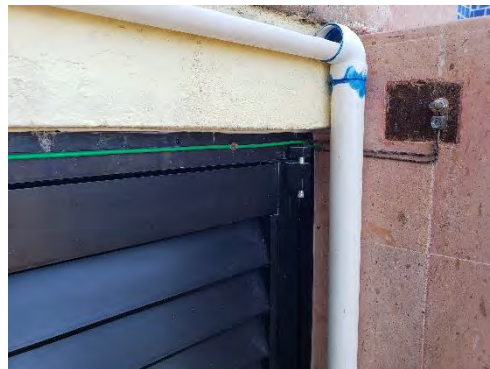
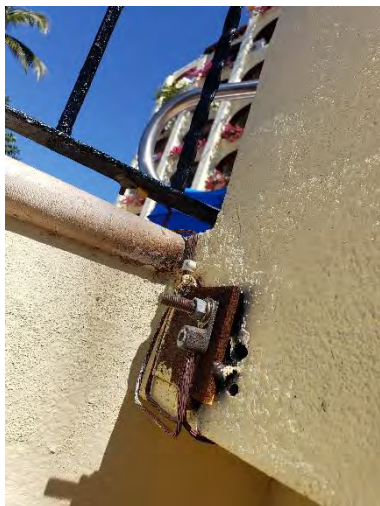
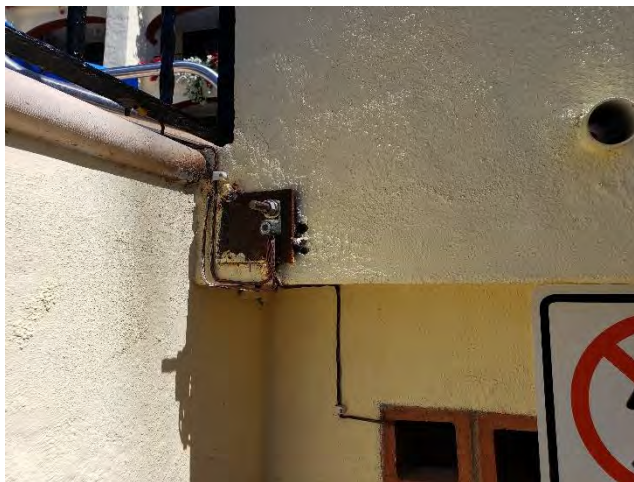
### 2.2.6 UNIÓN DEL BARANDAL CON EL SISTEMA DE TIERRA

Las estructuras que se encuentran alrededor del jacuzzi 2 se encuentran aterrizadas al mismo sistema de tierra, existe un puente de unión equipotencial al barandal por medio de un conductor del calibre #8. En el jacuzzi existen dos barandales y ambos están conectados al sistema de tierra.

- Existe una varilla de cobre para garantizar que el propio sistema falla a tierra se encuentre debidamente aterrizado. (Sección 680-6)
- La caja de empalme está conectado al sistema de falla a tierra y cumple con la distancia necesaria. (Sección 680-24)
- Se unieron los barandales que se encontraban dentro del perímetro establecido (90cm) en la norma por medio de un conductor de calibre #8, este conductor forma un puente de unión equipotencial con el sistema de falla a tierra. (Sección 680-26)

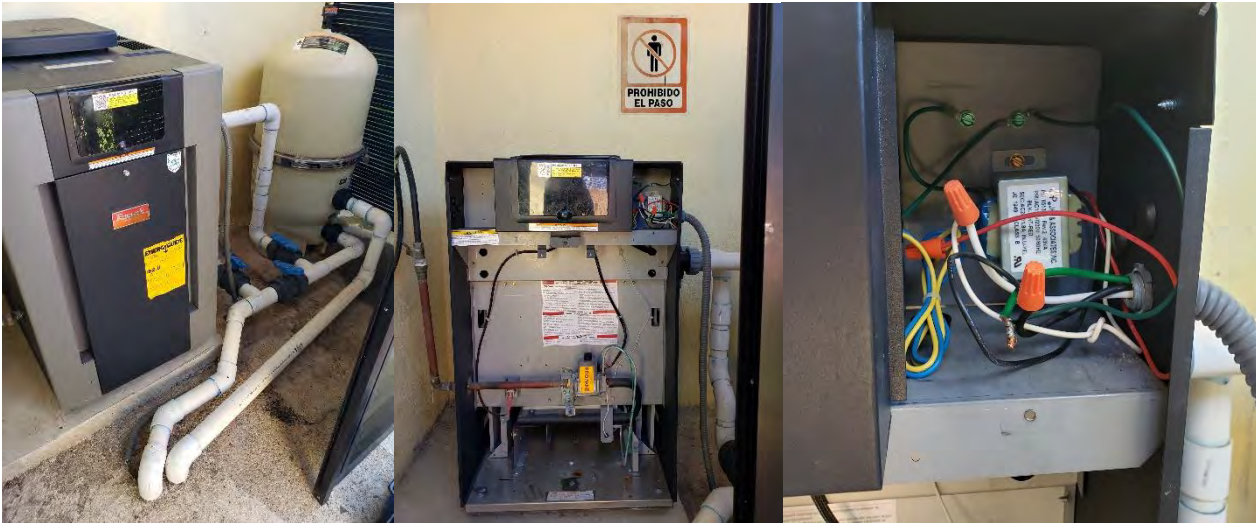
### 2.2.7 CALENTADOR

El jacuzzi 2 de igual forma cuenta un calentador de alberca. Este se encuentra conectado directamente al centro de carga, y que a su vez cuenta con un interruptor termomagnético con detección de falla a tierra.

- El equipo se encuentra aterrizado y cuenta con la distancia necesaria para poder ser instalado. (Sección 680-27)
- Cuenta con interruptor termomagnético con detección de falla a tierra. (Sección 680-22(a))

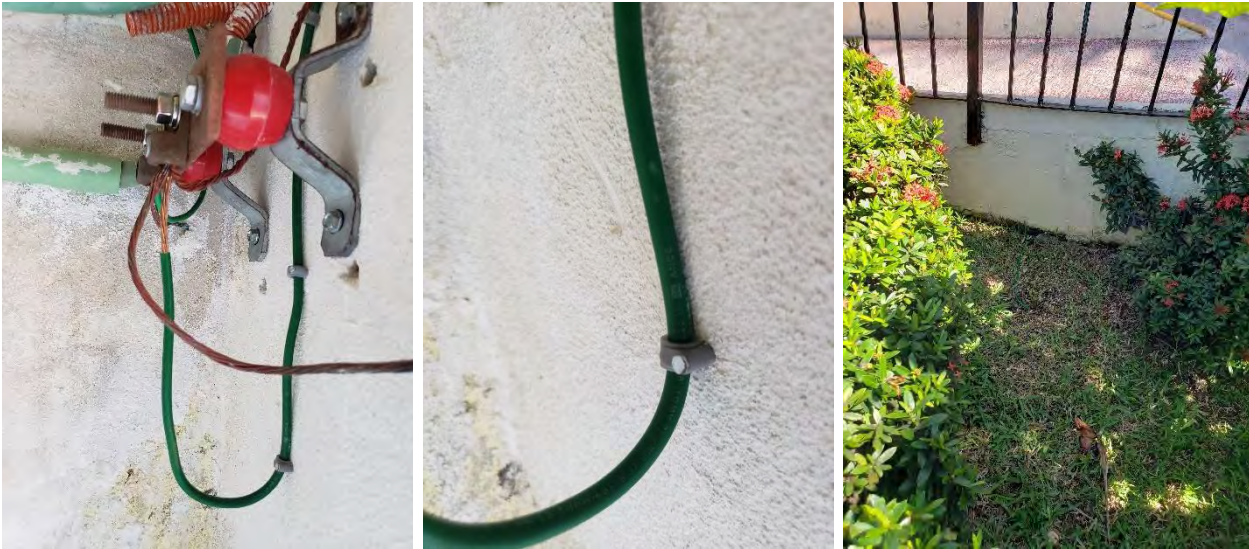
### 2.2.8 CALIBRE # 8 PARA LA UNIÓN DEL SISTEMA DE TIERRA

El sistema de tierra cuenta con cable desnudo que va directamente al sistema de falla a tierra del complejo Lindo Mar y además cuenta con cable del calibre #8 que va conectado a una varilla de cobre para garantizar que esté debidamente aterrizado.

- Existe una varilla de cobre para garantizar que el propio sistema falla a tierra se encuentre debidamente aterrizado. (Sección 680-6)
- Como puente de unión se está utilizando conductor de calibre #8. (Sección 680-26)

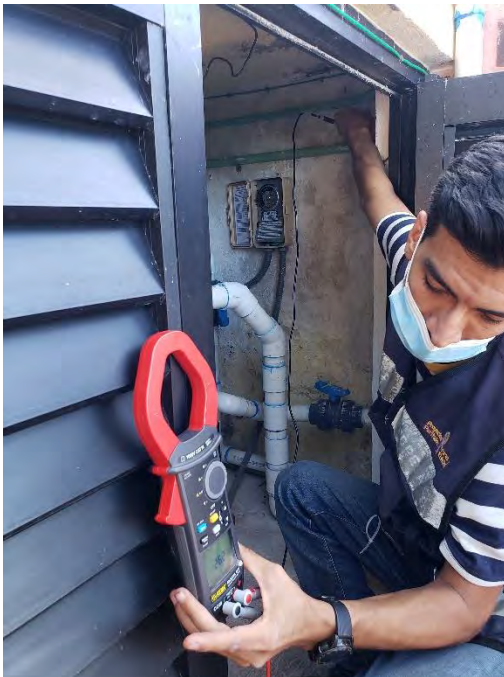
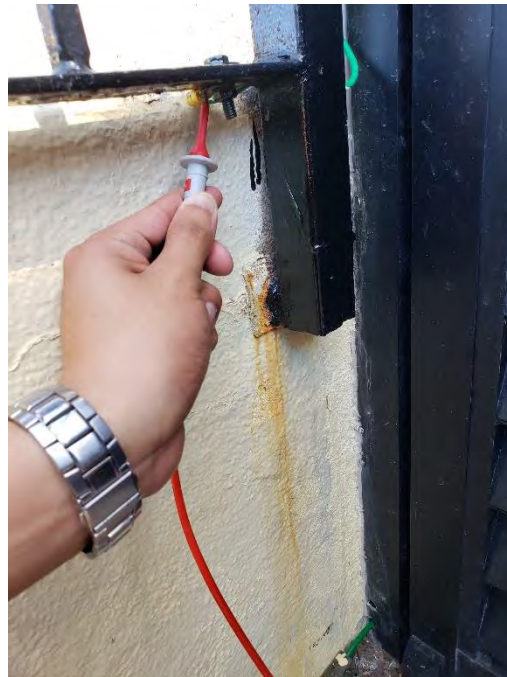
### 2.2.9 TEST DE CONTINUIDAD

Se realizó una prueba para medir continuidad entre el barandal que se encuentra afuera del jacuzzi y el sistema de tierra, los resultados nos indicaron que si existe continuidad en el sistema y se encuentra aterrizado correctamente.
